# JR 西日本脱線事故の「組織事故」的考察

## A Study of the JR West Derailment According to the Organizational Accident Theory

Nobuo SHIMEGI

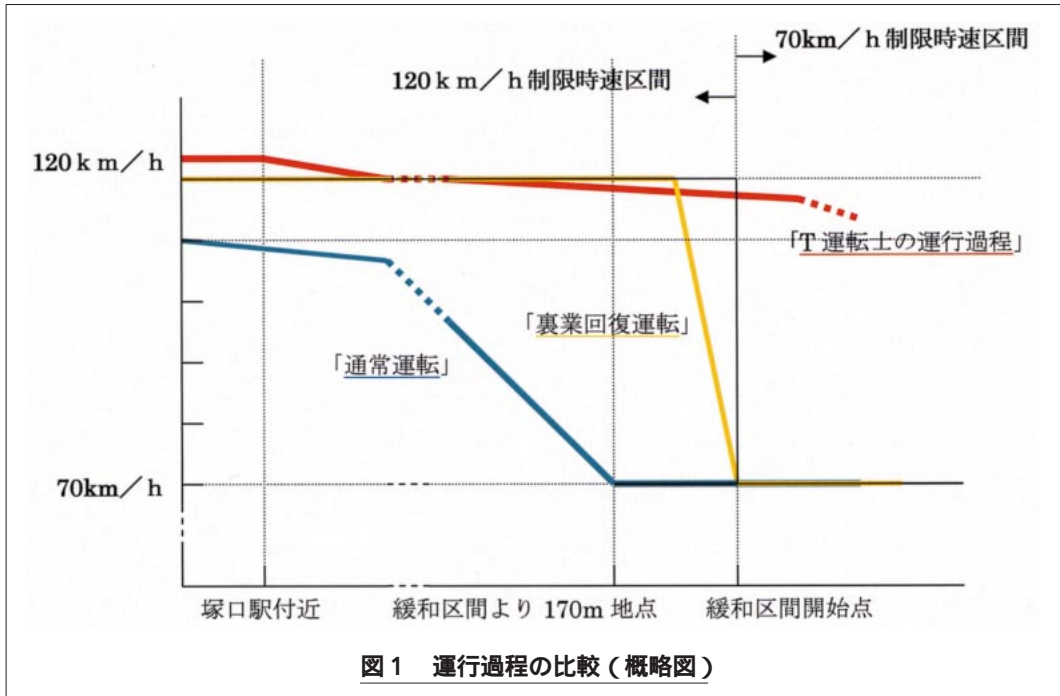
「『(脱線現場となった)曲線半径300メートルのカーブ直前の直線を120キロの制限速度ぎりぎりでする。カーブ手前で急ブレーキをかければ、何秒かは(遅れを)回復できる』……遅れを出したときには減速を遅らせ、高速のまま同駅付近を通過、カーブの直前で急ブレーキをかけて70キロまで落とし、カーブを回るのだという。」<sup>(26)</sup>(下線部は筆者)

T運転手にも、当然のことながらこの「裏業」が伝えられており<sup>(27)</sup>、したがって、T運転手の速度超過はこの「裏業回復運転」の実行中に生じたと考えるのが妥当であろう。

以上のべた制限速度、「通常運転」、「裏業回復運転」および「T運転手の運行過程」を図1に示そう。

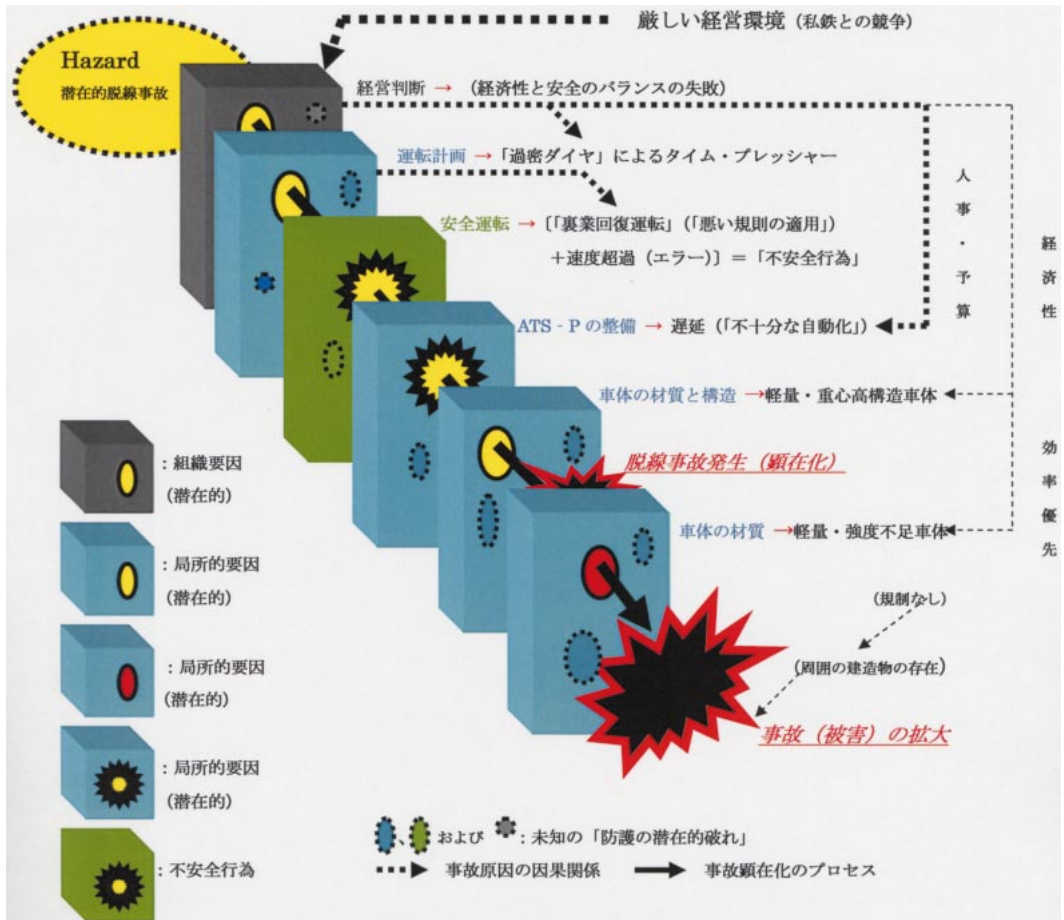
図2 JR 西脱線事故のスイスチーズモデル

一般的に言って、カーブにおいては、脱線の危険が潜在しており、鉄道各社はこれを防護する対策が立てられていたと考えるのが普通であろう。そして、今回この潜在的脱線事故が「横転脱線」として顕在化したのである。それを引き起こした防護の破壊を考えると、第一に速度超過、第二に新型自動列車停止装置(ATS-P)の設置の遅れ(あるいは旧型への速度制動機能の未付加)である。次いで、事故を拡大した要因としては、脱線防止ガードレールの未設置、軽量車体の採用、および線路隣接の建造物の存在、などが考えられよう。

JR 西脱線事故をスイスチーズモデルにより図示すると図2のようになろう。

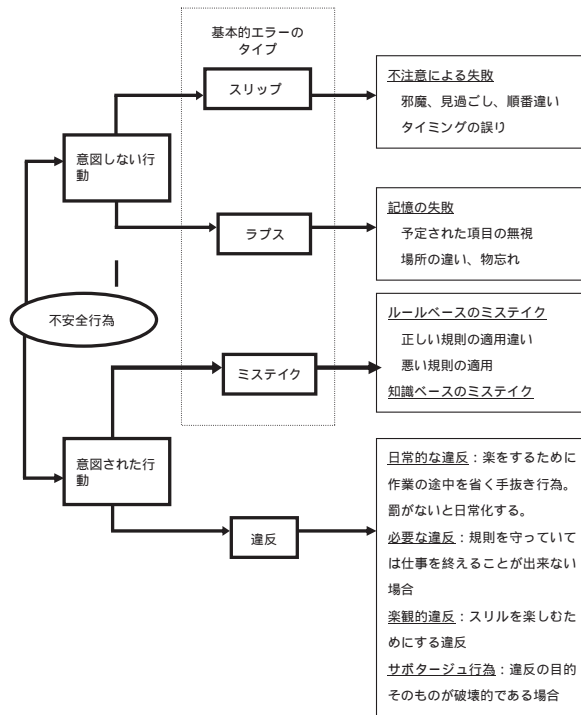
図A1 様々な不安全行為

「『裏業回復運転』中に、何らかの原因（精神的な動揺か？）により、ブレーキのタイミングを失するという、エラー（注<sup>33</sup>の図A 1中のスリップ）が重なったために起こった事故である。」

ここで重要な点は、「裏業回復運転」が、福知山線の運転士にとって先輩から教えられた社内周知「常識」になっており、このような行為を行わなければ、目的を達成できない場合が日常的にあったことである。そしてこのマニュアル化した「裏業回復運転」は違反行為でこそないが、安全の確保という立場から考えると、「悪い規則の適用」という「ルールベースのミステーク」(図A 1)となみせるのではなからうか。そうであるなら、このような、この「ミステーク」をおかさざるおえない要因は何か。それは明らかに、「遅れをゆるさない」という過度の「タイム・プレッシャー」(表3)であろう。この過度の「タイム・プレッシャー」のもとで、それとは不整合な「通常運転」(表2)では「実効性のない手順書」に相当しよう)に代わって、「裏業回復運転」が暗黙のうちに日常化し、遅れた場合の know-how として公認されるようになったと考えられよう。
