## 応急仮設住宅における障害者の入浴の現状と課題

野 口 祐 子

岩手県沿岸南部の仮設住宅に入居する障害者にアンケート調査及び訪問調査を行った。その結果、仮設住宅の浴室は段差や狭さの問題があり、特に下肢に重度の障害がある入居者は、震災前は自宅で入浴できていても、現在は浴室が使えず、デイサービス等を利用して入浴していることがわかった。本稿では、仮設住宅における入浴に関する課題を明らかにし、具体的に行った支援について報告する。

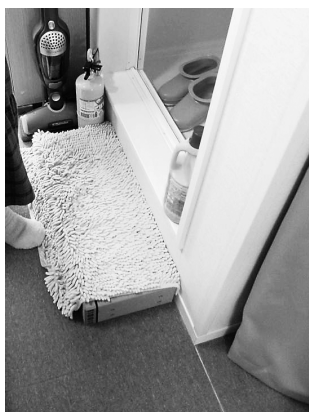
写真1 No. 1浴室の出入口

浴室出入口の段差（約 25 cm）の解消のため高さ 10 cm の踏み台<sup>写真1</sup>が設置されているが、関節リウマチのため両膝、左股関節が人工関節で可動域が狭く、人工関節の入っていない右股関節にも負担がかかり、手すりを持ちながらも段差を越えることが困難である。そのため、シャワー浴を行うことも難しい。浴槽についても震災前の自宅の浴室は浴槽の縁に座れるスペースがあり、いったん座ってから浴槽内に入っていたが、仮設住宅の浴槽は縁に座れるスペースもなく、縁が高く足を上げることができないため浴槽内に入ることができない。現在は、週 2 回親戚宅の浴室を借りて入浴している。親戚宅も津波で大きな被害を受けたが改修して新しい浴室を設置した。このように仮設住宅ではシャワー浴も難しいため、夏場は親戚宅の訪問回数を増やす予定とのことである。また、住戸は一番端で外側に面している壁は結露がひどく、対応に苦慮している。

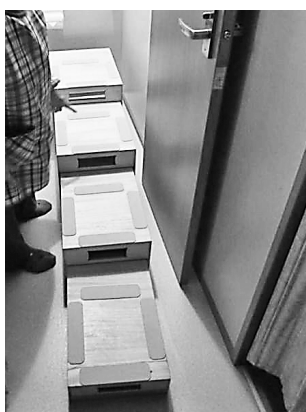
写真2 No. 8トイレ移乗台

トイレは階段式（4段）の移乗台（桐材）<sup>写真2</sup>を親戚に作ってもらい、その台を使って便器に移乗している。プッシュアップできるのは10cm程度。以前の家のトイレは埋め込み式で自力で使うことができた。浴室は段差があるため使えず、週3回、送迎付きで施設入浴を行っている。以前の浴室は浴槽の縁が低く、一人で浴槽に入ることができた。外出の際は、外に置いた車いすと玄関の床面に渡し板を設置して移乗する。渡し板は現在隣の家に住む大工に製作してもらった。12坪タイプの仮設に入居しているが、同居家族が多いため、大幅な改修や場所を必要とする福祉用具の導入ができない状況である。

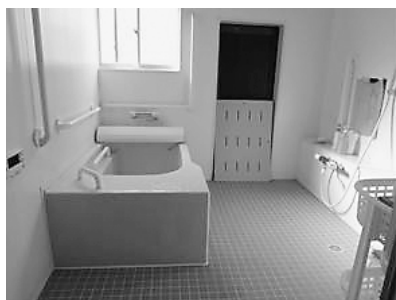
写真4 被災地障がい者センターかま  
いしの浴室

一方、2011年10月に開設された「被災地障がい者センターかまいし」(社会福祉法人AJU自立の家が運営)は、仮設住宅で入浴できない障害者を送迎して入浴支援ができるよう写真4のような浴室を設置していた。しかし、入浴介助にはスタッフが2~3人揃わなければならない、同性の介助ス

スタッフが必要人数確保されたときが入浴日となり、入浴支援は不定期に行われていた。2011年12月にヒアリング調査のため訪問した際にそれらの状況を把握し、リフトメーカーや販売業者に協力を求めた結果、無償提供でリフトが設置されることになった。2012年2月14日に浴室の状態を調査、3月1日に業者により天井走行リフトが設置された<sup>写真5</sup>。それによって介助スタッフ1名体制で入浴が可能になった。
